平成 21 年 10 月 6 日
富士通エフ・アイ・ピー株式会社

圧密沈下計算システム「DECALTO」の障害のご報告

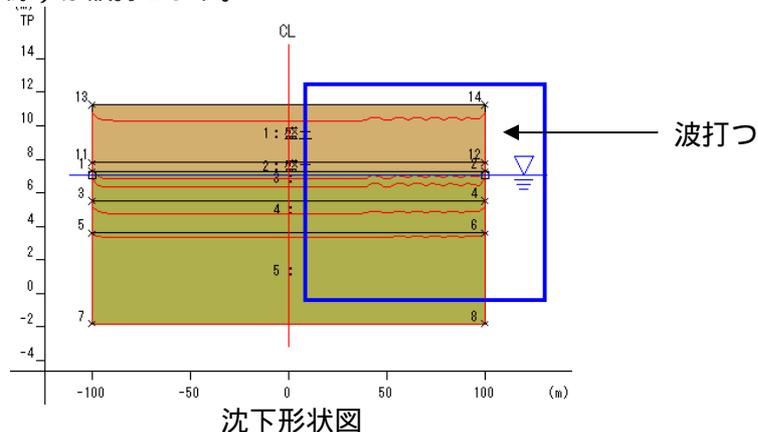
障害内容 : 本来より大きな浮力を考慮してしまう。

障害条件 : 浮力補正の繰り返し計算において、
水位線が盛土内に存在する。

障害原因 : 浮力を求めるときの載荷点と地層中心点との鉛直距離 Z が短く計算され、浮力が大きく求まります。よって増加応力 P は小さく計算されます。($P = \text{盛土重量} - \text{浮力}$)

障害現象 : 修正前と比較して増加応力 P が小さくなるため、最終沈下量が小さくなります。

本障害の影響が大きいケース

浮力補正の繰り返し計算で、沈下量の増減が大きいと下図のように、右端部分で沈下形状線(赤い線)が波打ちます。

御手数ではございますが“Version14.2E”、“Version14.1H”または“Version13.3H”のシステムを弊社ホームページよりダウンロードし再インストールしていただきますようお願い申し上げます。

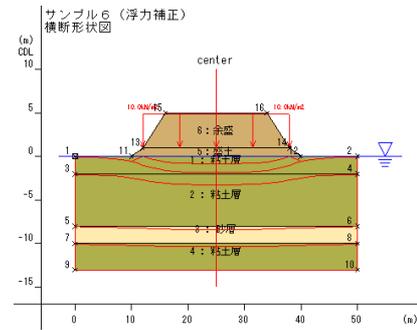
障害修正を行った結果、浮力補正が有効であるデータについて計算結果がわずかに異なります。

DECALTO のサンプルデータ (Sample06) で計算結果を比較すると、最終沈下量が $183.295 - 183.176 = 0.119$ (cm) 異なります。(差異率 0.065%)

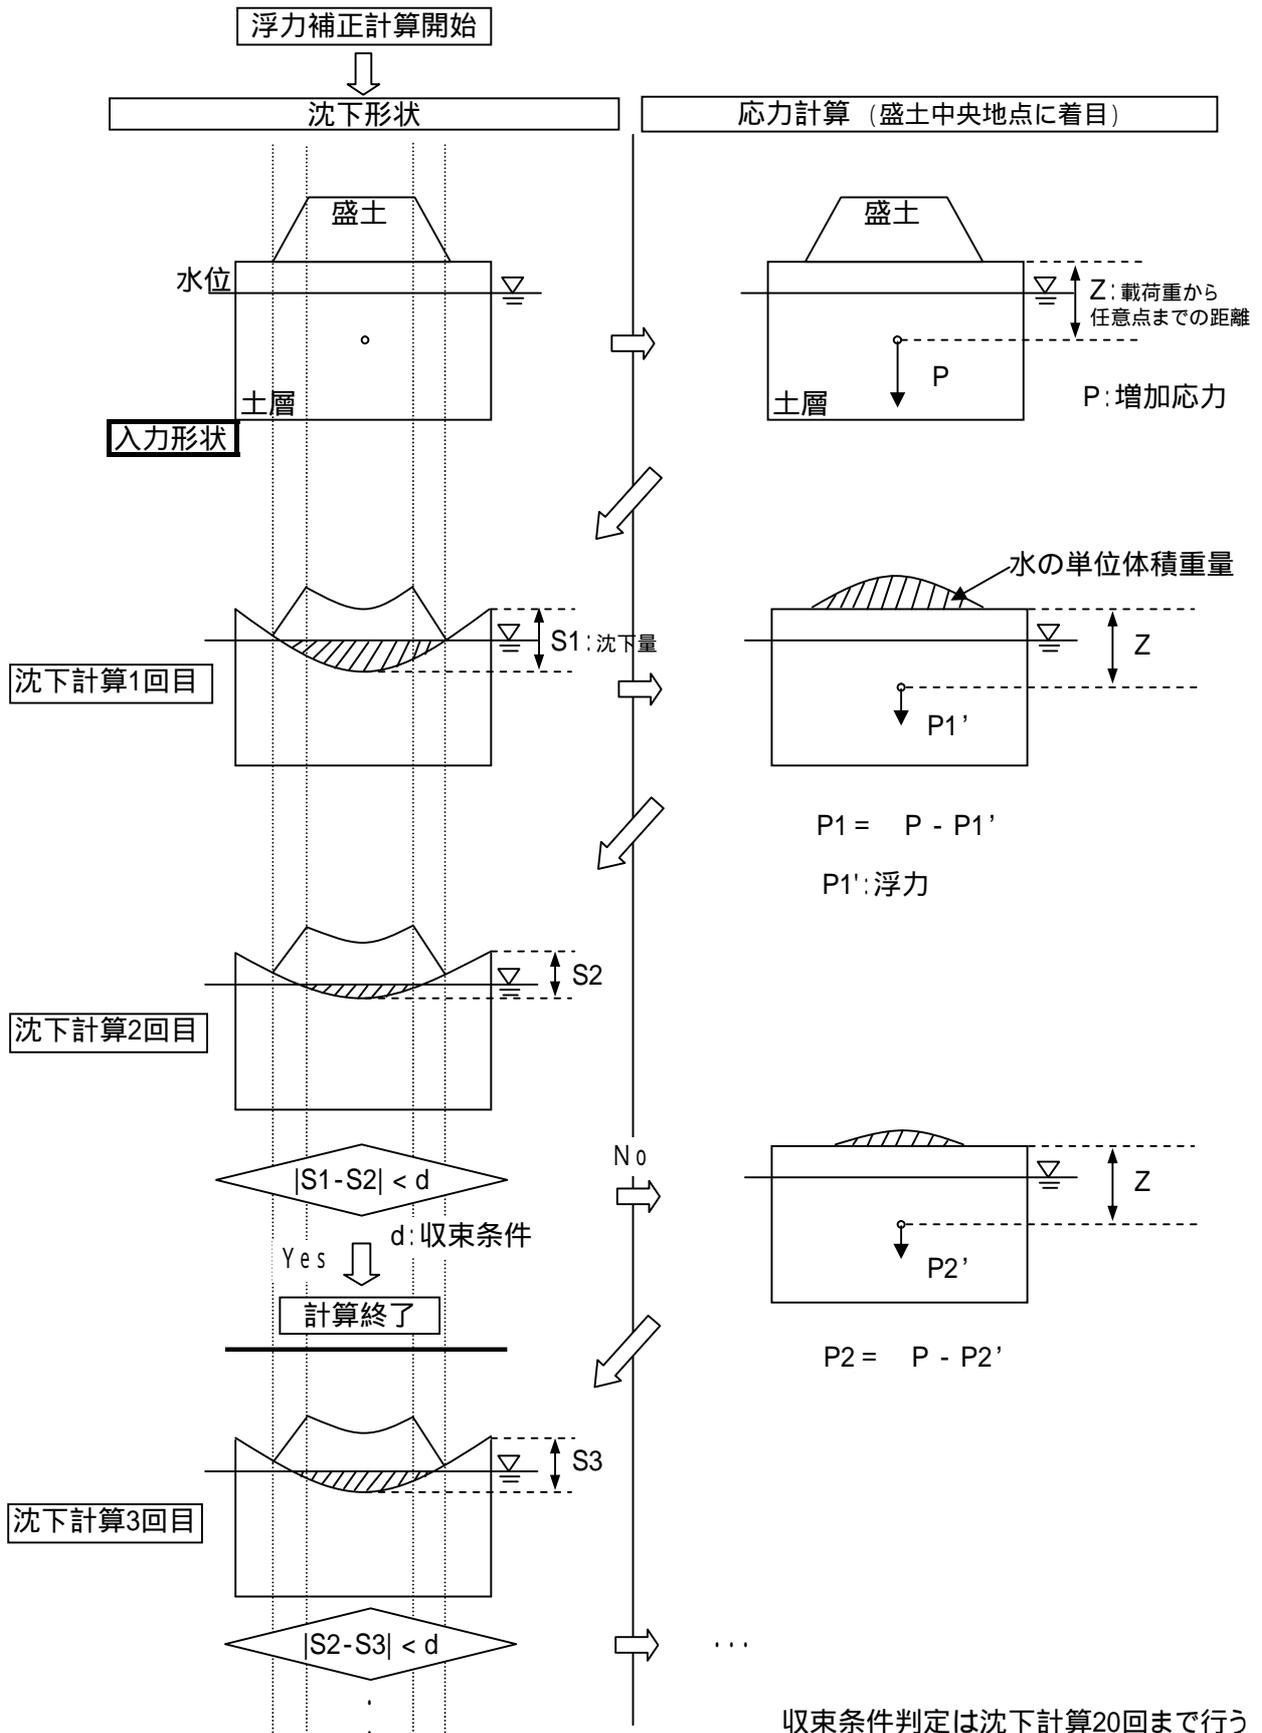
(1)正しい計算方法[修正後]

浮力補正 : 盛土が水没した部分を水中重量として増加応力を求めます。
 | 前回の沈下量 - 今回の沈下量 | < 収束条件
 が満たされるまで繰り返し沈下計算を行います。

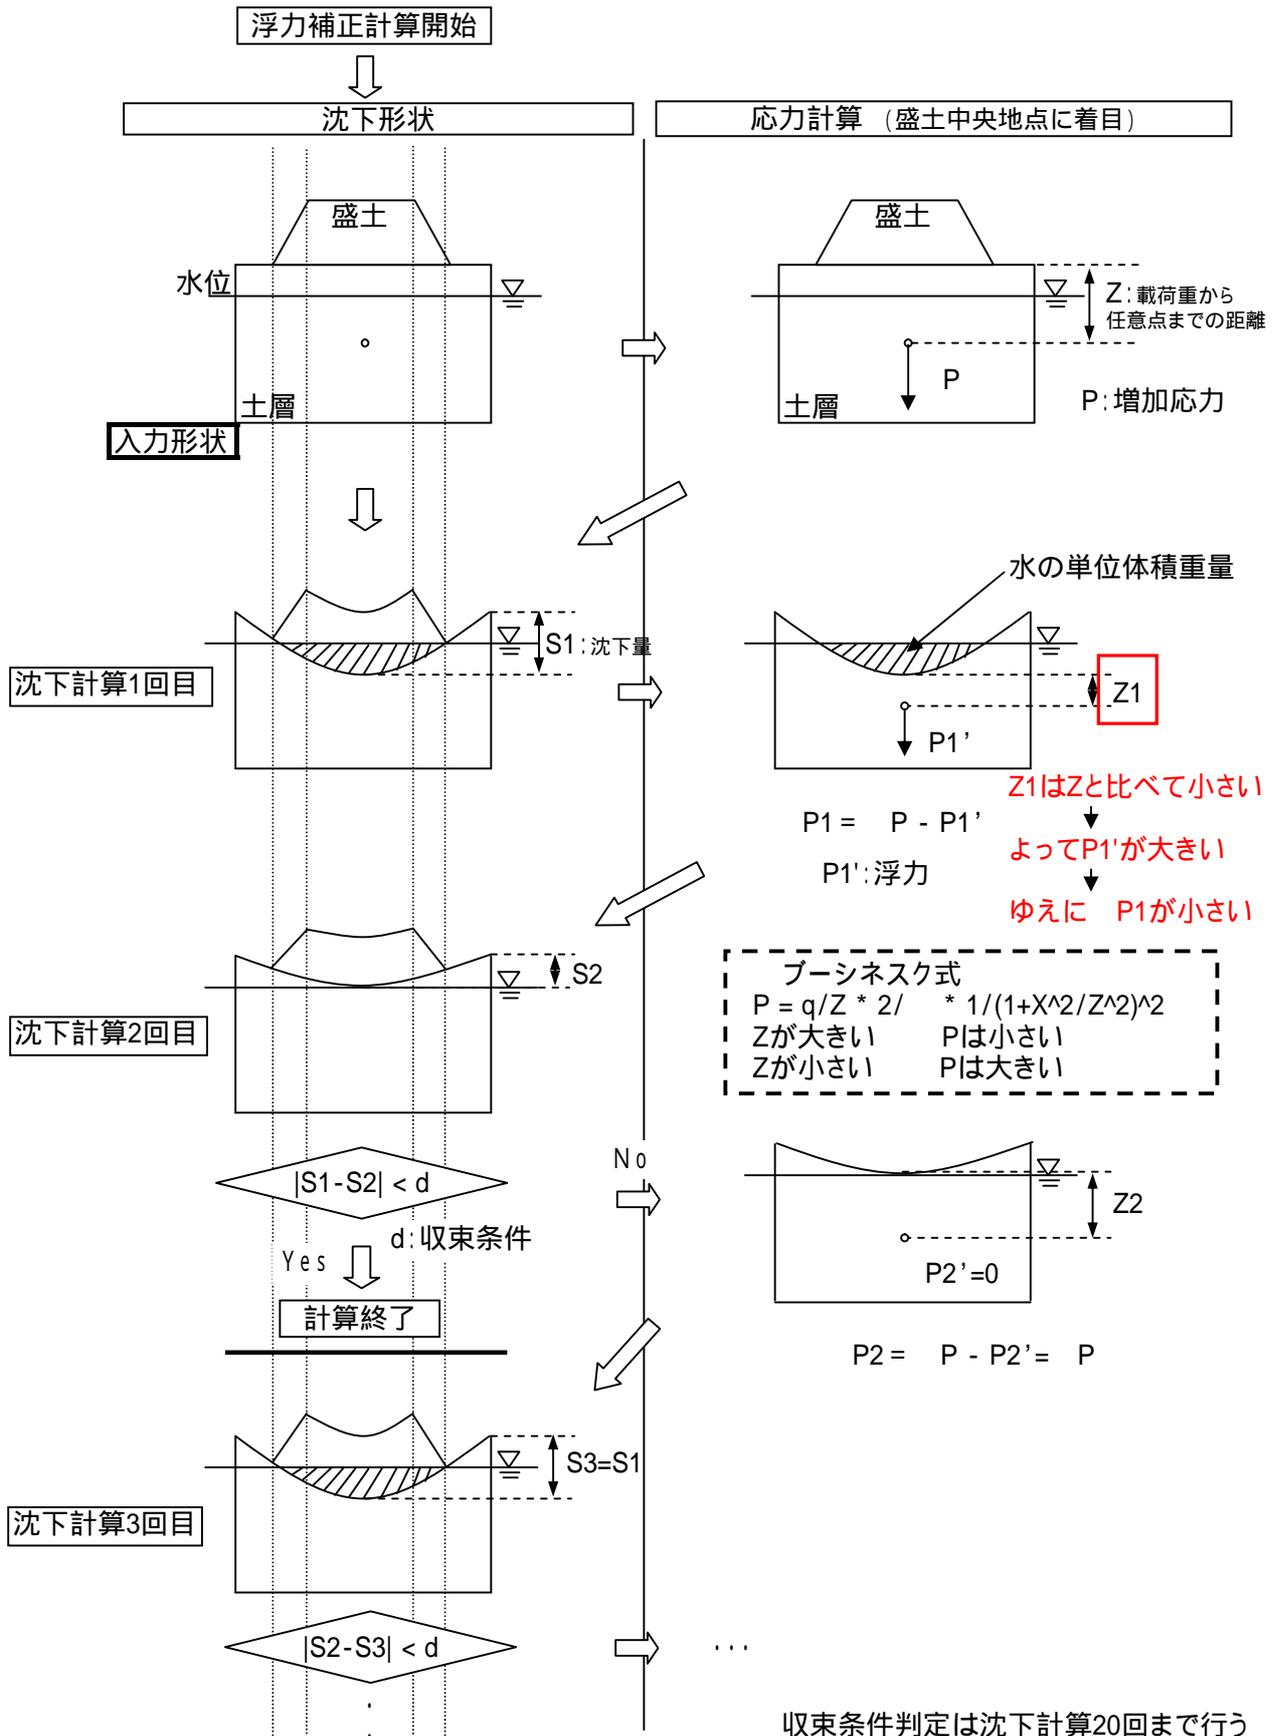
(2) 誤った計算方法[修正前]

浮力修正 : 盛土が水没した部分を水中重量として増加応力を求めます。
 | 前回の沈下量 - 今回の沈下量 | < 収束条件
 が満たされるまで繰り返し沈下計算を行います。
